COMUNE di CIRO'

UFFICIO TECNICO

OGGETTO: **SOPRALLUOGO DEL 5.01.2024 – CENTRO SERVIZI PER LE IMPRESE LOC. CAPPELLA.**
✓ *Relazione tecnica*

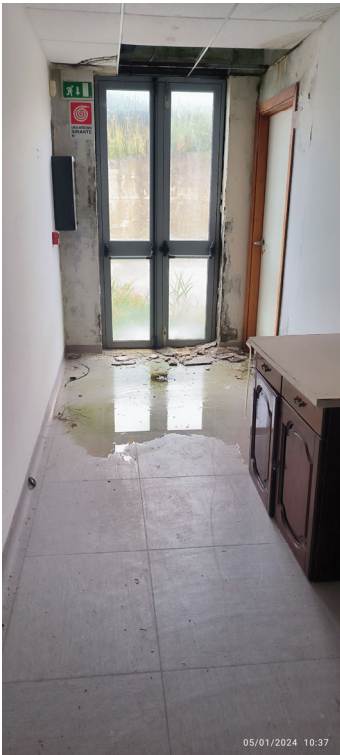
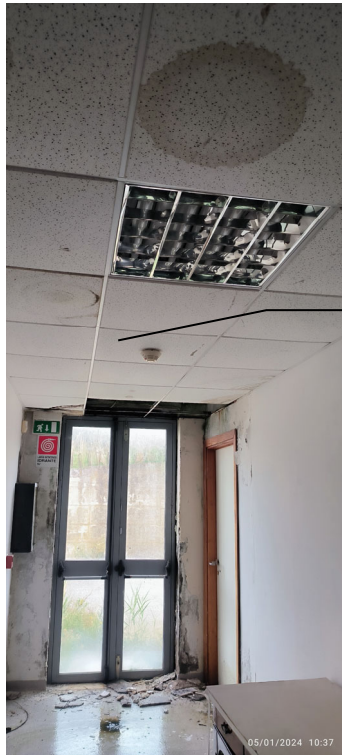
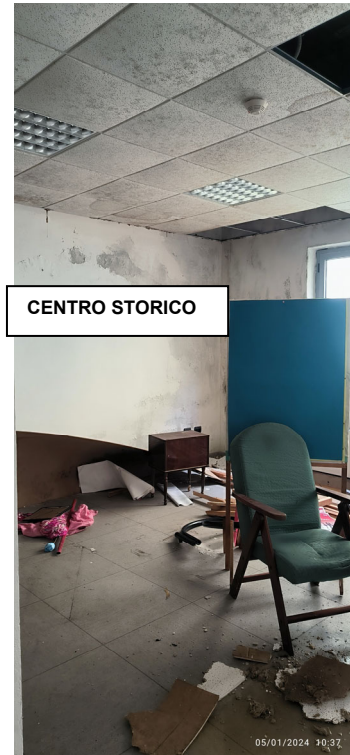
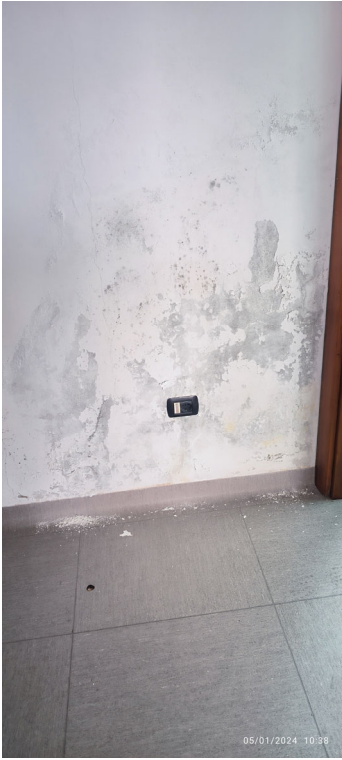
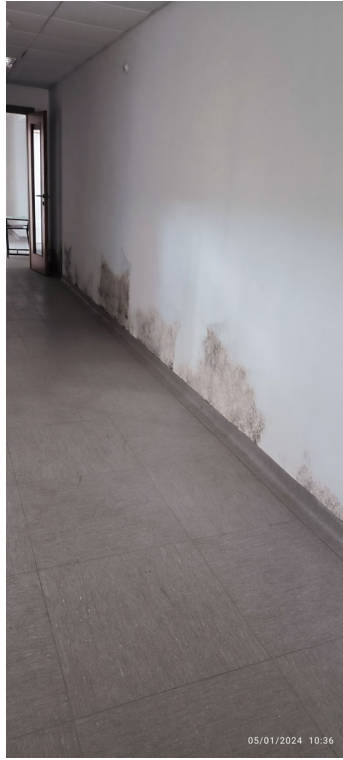
- Tutte le pareti interne necessitando di pitturazione previa preparazione; in alcune parti è da ripristinare l'intonaco;
- Perdite di acqua da un lavabo del wc;
- Presenza di perdite di acqua proveniente dalla struttura di copertura zona uffici (terrazzo con pavimento galleggiante);
- Porzioni di controsoffittatura mancanti ed alcuni deteriorati da infiltrazioni dal terrazzo;
- Spazio a verde dietro zona wc da bonificare;
- Alcuni vetri degli infissi esterni sono danneggiati, alcuni infissi vanno riparati;

Piano terra – corridoio – uffici. Problemi infiltrazioni acqua meteoriche dal terrazzo-copertura

- Pitturazione totale di tutte le pareti interne previa preparazione delle stesse compreso lavori di ripristino dell'intonaco nelle parti ammalorate dalla presenza di umidità;
- Ripristino wc;

- Porzioni di controsoffittatura da sostituire e/o ripristinare;
- Sostituzione vetri alcuni infissi esterni e riparazione sistemi di chiusura finestre e porte;

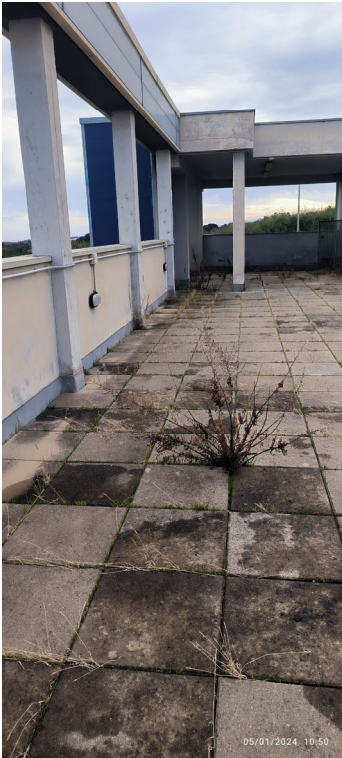
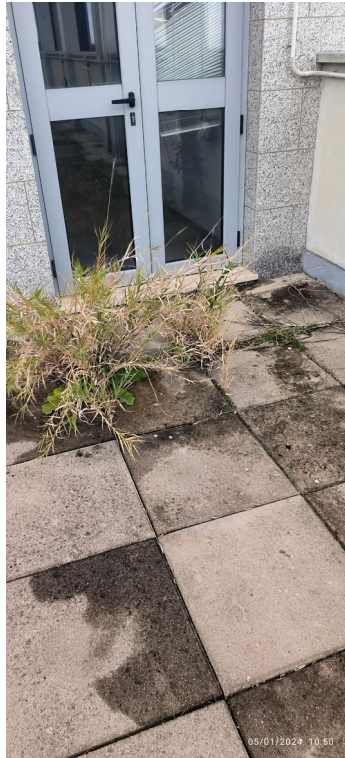
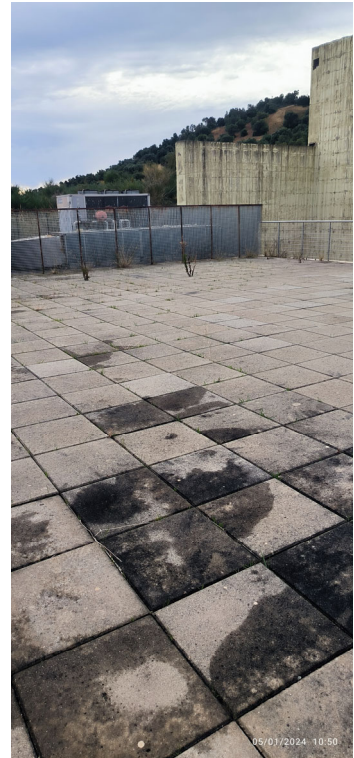
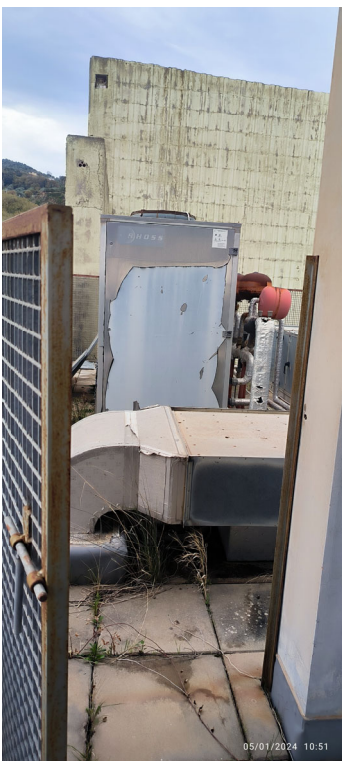
- n. 2 infissi esterni vanno riparati;
- Presenza di detriti vari su terrazzo con pavimento galleggiante, causa delle infiltrazioni al piano terra;

Piano primo – terrazzo/copertura. Pavimento galleggiante da rimuovere per rimozione erbacce dal solaio di copertura, ripristino impermeabilizzazione e funzionalità pluviali. Controllo apparecchiature impianto condizionamento/riscaldamento.

- Pitturazione delle pareti interne particolarmente deteriorate, previa preparazione delle stesse;
- Ripristino impianto elettrico wc;
- Riparazione n. 2 infissi esterni;
- Ripristino funzionalità terrazzo-copertura mediante:
 - ✓ *Rimozione elementi in cemento pavimento galleggiante*
 - ✓ *Rimozione erbacce infestanti e materiale vario depositato su solaio;*
 - ✓ *Ripristino sistema di impermeabilizzazione terrazzo e convogliamento acque meteoriche pluviali incassati nella muratura;*
 - ✓ *Posa in opera del pavimento esistente con eventuale sostituzione piedini di appoggio deteriorati;*
 - ✓ *Superficie terrazzo mq. 220,00~ escluso zona apparecchiature esterne impianto di condizionamento/riscaldamento;*

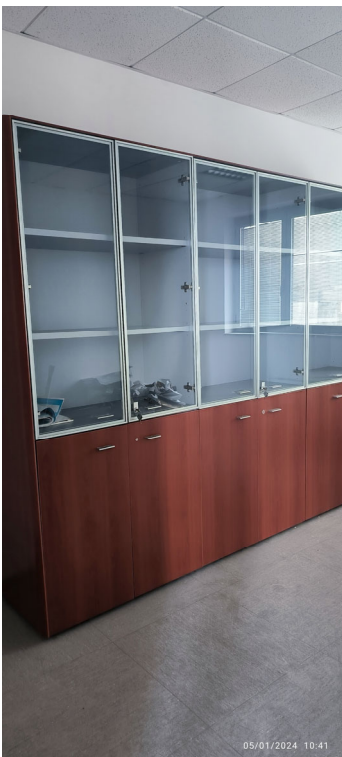
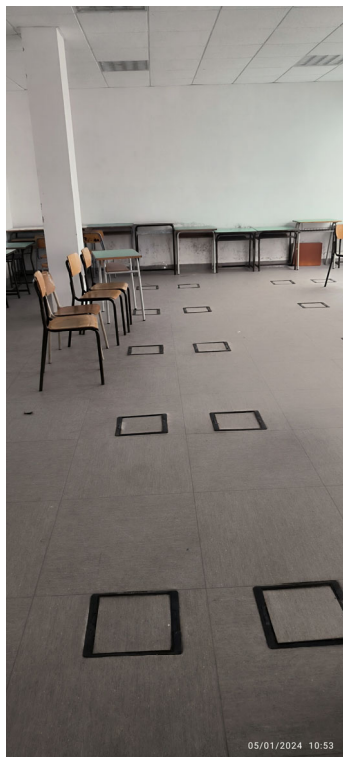
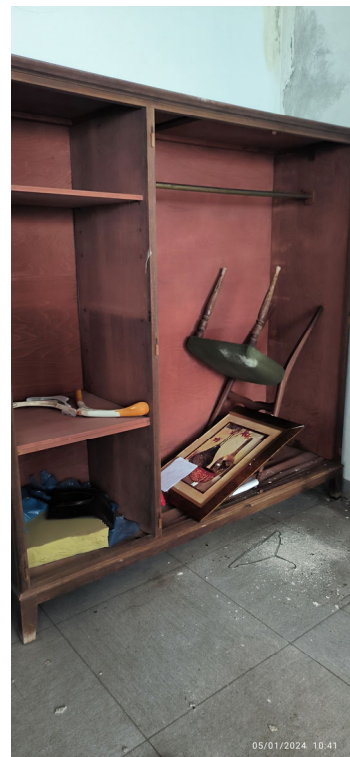
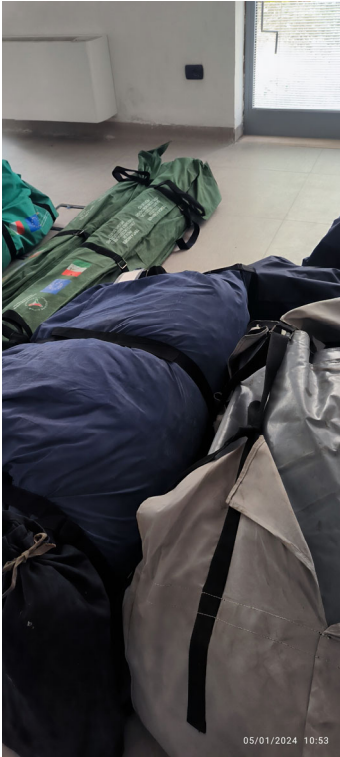
Piano terra e piano primo - arredi, suppellettili vari presenti al momento del sopralluogo.
